Gutachten zur Ermittlung des Verkehrswertes

Liegenschaft

Gst.-Nr. 2055/4
in EZ 677, GB 81016 Tulfes,
BG Hall i. T.
Wohnhaus samt Grundstück
Oberdorf 3
6075 Tulfes

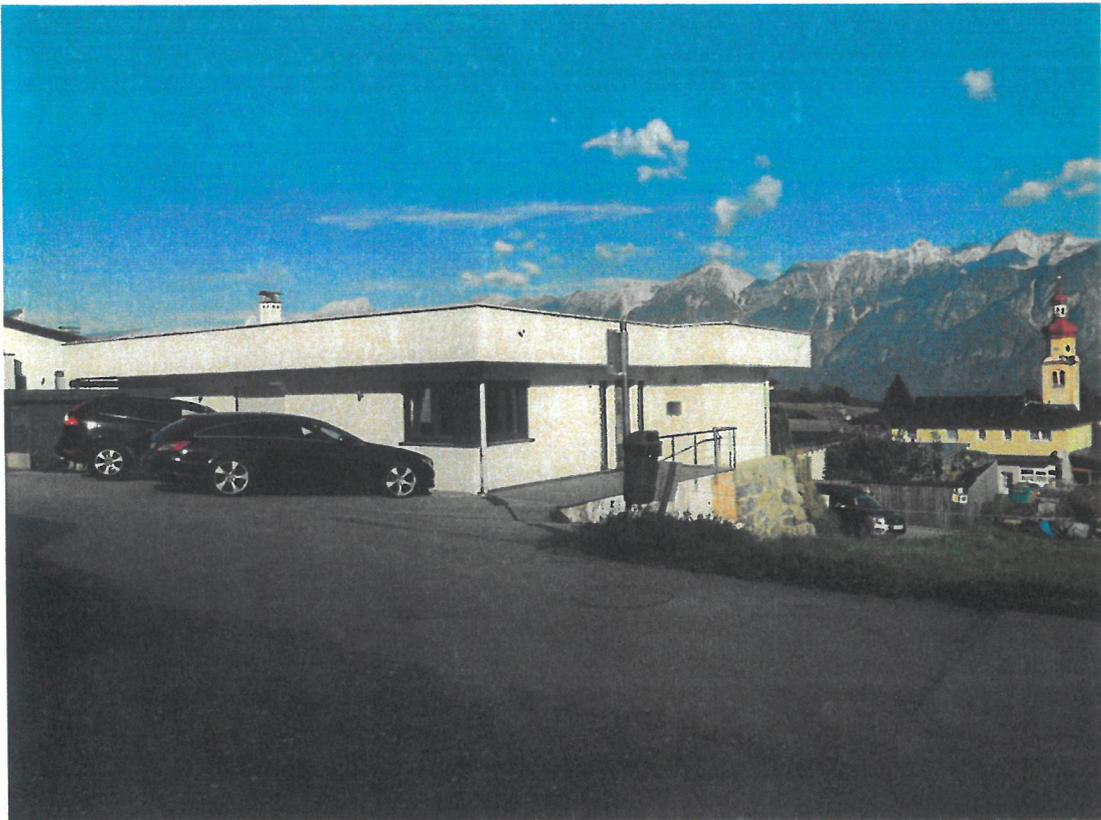
Beim Wohnhaus handelt sich um ein „Zenker“-Haus, Holzriegel-Konstruktion mit innen-liegender Wärmedämmung, komplett auf einer Stahlbeton-Fundamentplatte gelegen, nach außen zusätzlich gedämmt (VWS), innen Hartfaserplatte.

Das Flachdach ist im Ablauf bzw. der Entwässerung innenliegend mittels Dach Ausbil-dung mit 3 % Gefälle umgesetzt, Bitumen-Eindeckung. An der Attika sind keine Abrinn-Spuren erkennbar, liegen auch hier keinerlei offensichtliche Mängel vor.

Übersicht (Sicht von SSO)

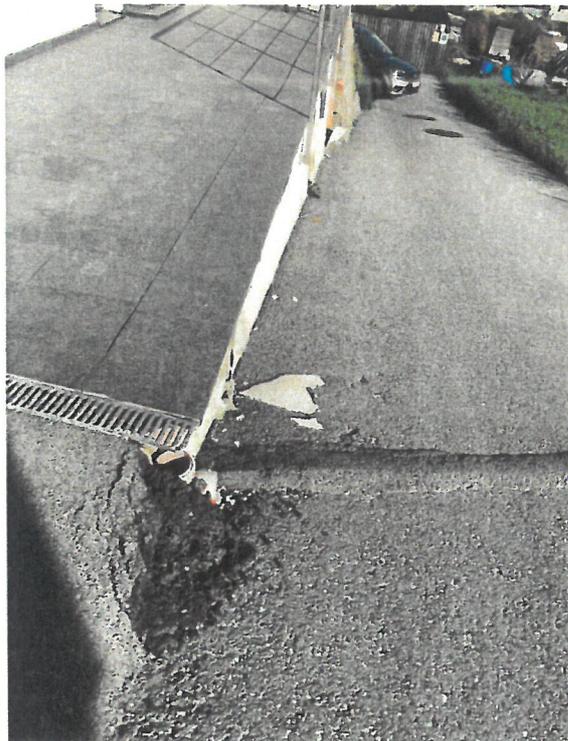
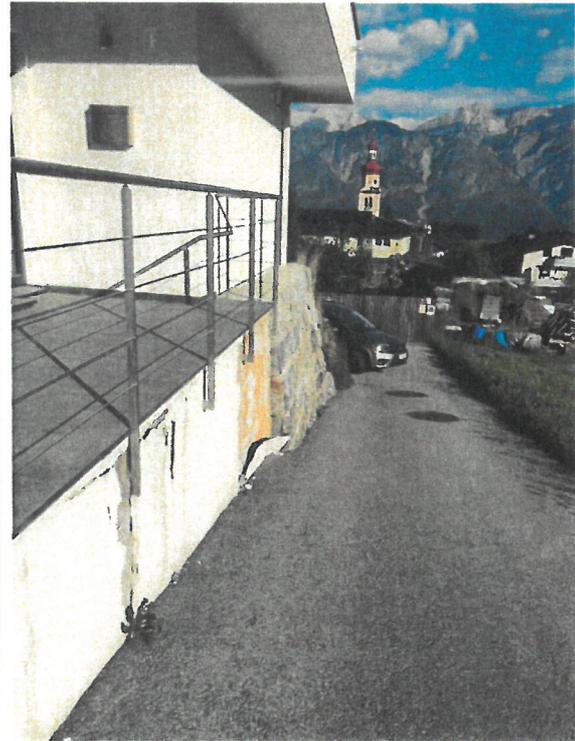
Nachgebessert werden muss die Wand nach Osten beim Zugangsbereich, welche technisch unrichtig umgesetzt wurde. Hier blättert am Sockel alles vollflächig ab – dürfte die Vernetzung und die Anbindung an den Untergrund unrichtig ausgeführt worden sein. Ebenfalls finden sich kleinere Risse im Eingangsbereich (an sich Haarrisse), welche jedoch unproblematisch sind.

Auch beim Ablaufrohr nach Osten sind kleinere Mängel an der Verfugung bemerkbar, wie auch die Anbindung des Rigols im Südosten nachzubessern wäre.

Schäden
